Ratgeber Untergrundanalyse

Baustellenübliche Mess- und Prüftechnik
mit dem Herbol Fassaden-Prüfkoffer

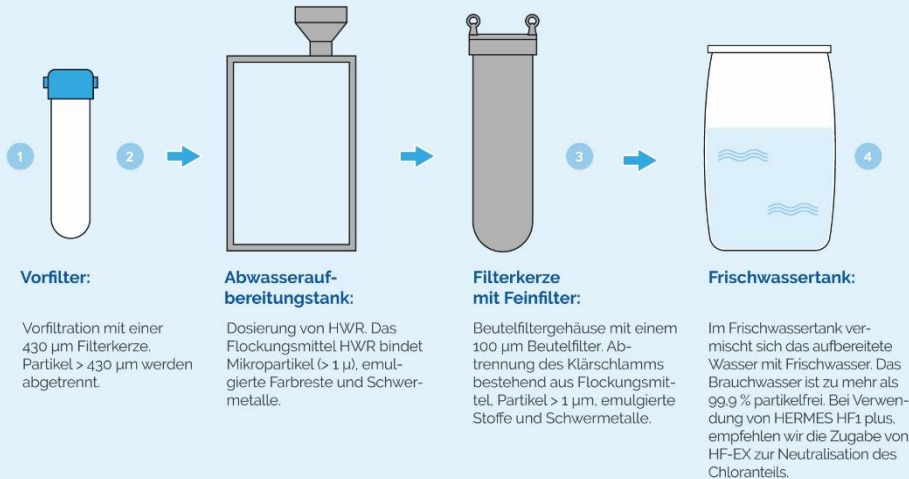
Abwasseraufbereitung innerhalb der Dirtbox:

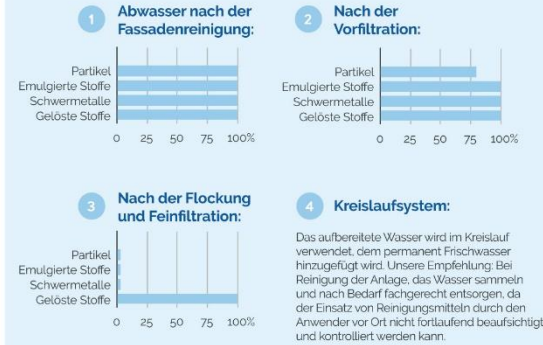
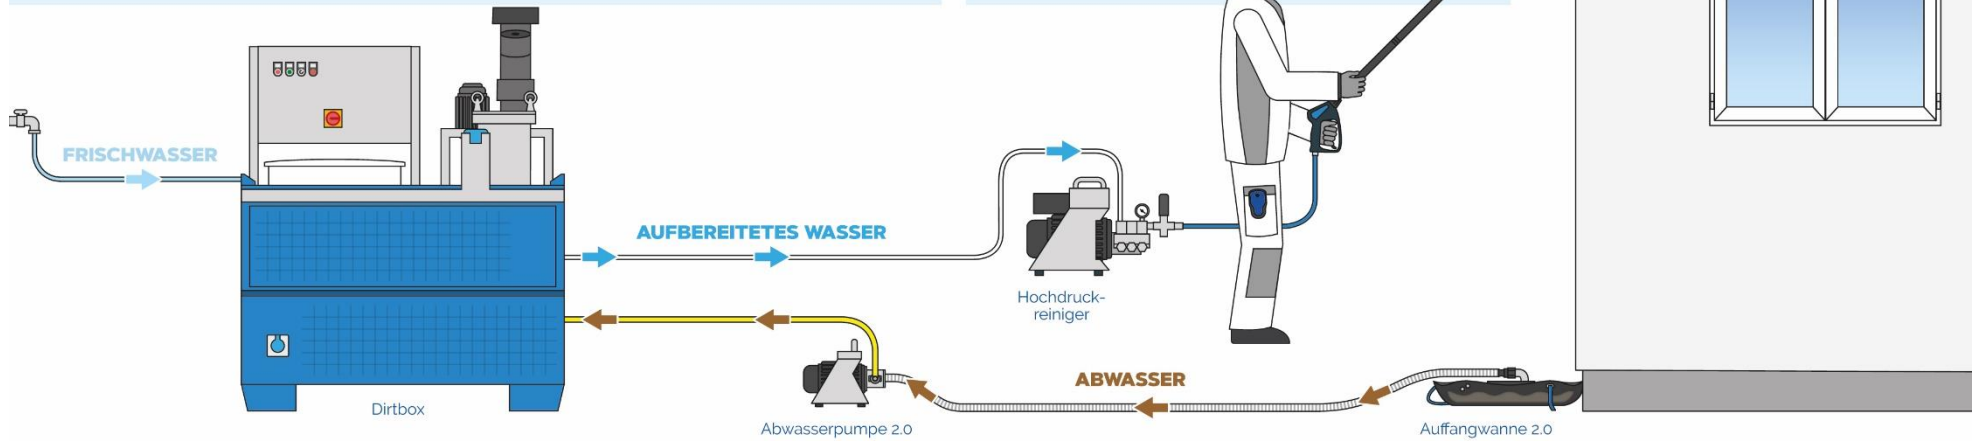
Analyse des Schmutzwassers:

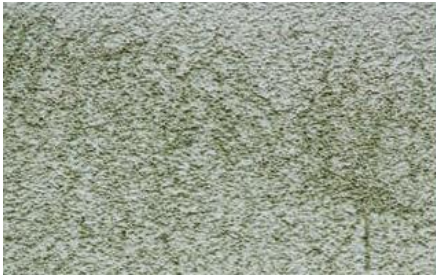
Algen können sich ansiedeln, wenn Feuchtigkeit und UV-Licht vorhanden sind. Algen besitzen keine Wurzeln; sie haften auf Oberflächen, dringen aber nicht in Beschichtungen oder Putze ein.

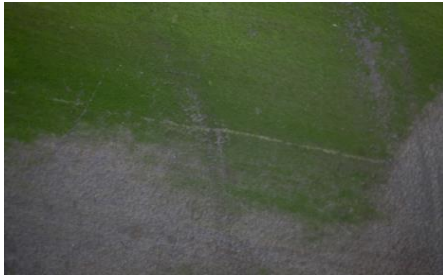
Zur Bestimmung des biologischen Befalls kann die **Abklatschprobe** zur Laboruntersuchung eingesetzt werden.

Liegt ein biologischer Befall vor, kann im Bedarfsfall – meistens bei Pilzbefall – eine **Abklatschprobe** vorgenommen werden.

Der Abklatsch dient der qualitativen und quantitativen Beurteilung des Befalls durch ein entsprechendes Labor.

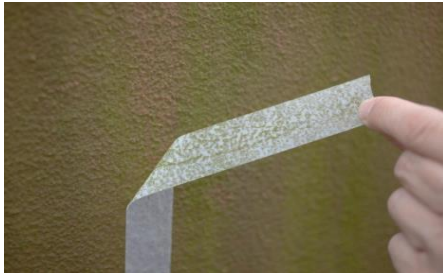
Tesa 4331 oder Tesafilm auflegen, leicht andrücken und vorsichtig wieder abziehen.

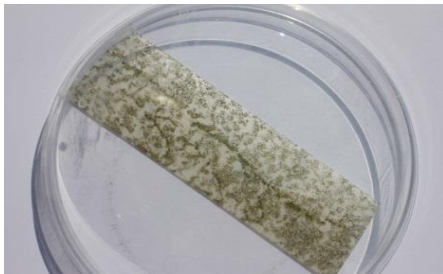
Abklatsch in eine Petrischale legen und an ein Labor zur qualitativen und quantitativen Auswertung senden.

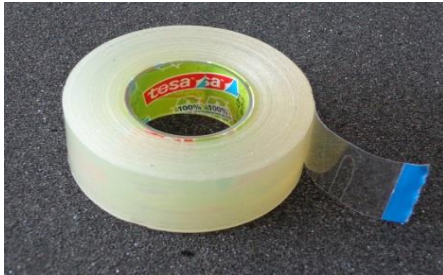
Wir empfehlen, den Abklatsch mit Tesafilm auszuführen und auf eine transparente Folie zu kleben.

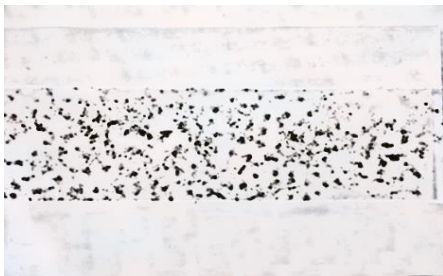
Diese Proben lassen sich direkt unter dem Mikroskop auslesen.

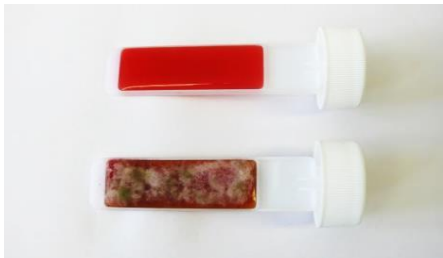
Abklatschproben können auch auf mit speziellem Nährboden ausgestatteten Plättchen vorgenommen werden. Auf dieser Testfläche mit Nährboden wird der biologische Befall weiter gezüchtet.

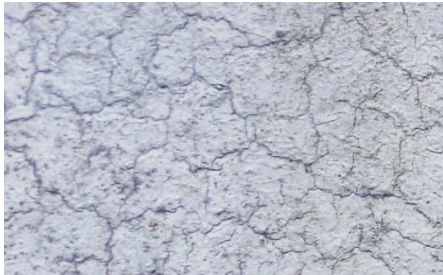
Beispiel für A.1 Putzoberflächenrisse (Haarrisse)

- die Risse sind $< 0,2$ mm breit
- die Risse treten auf glatten Putzen auf
- die Risse sind netzartig und befinden sich nur in der Putzoberfläche
- die Risse entstehen durch Bindemittelanreicherung beim Filzen

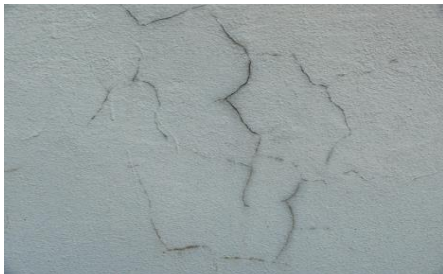
Beispiel für A.2 Durch Putzlagen gehende Risse

- die Risse entstehen durch zu harte, bindemittelreiche Putze auf weichen Unterputzen
- die Risse entstehen durch zu schnelles Abtrocknen des Anmachwassers „Aufbrennen“
- die Risse gehen durch die gesamte Putzlage
- die Risse treten schollenartig mit einem Durchmesser von ca. 20 – 40 cm auf

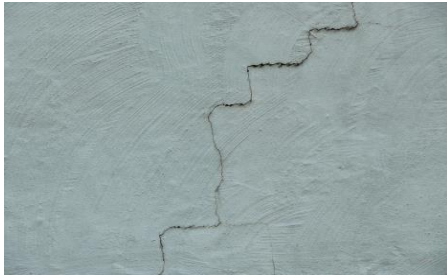
Beispiel für B.1 Risse an Stoß- und Lagerfugen

- Fugenmörtelabrisse durch zu bindemittelreichen Mörtel
- unterschiedliche Feuchtigkeitsaufnahme der Baustoffe/Wandbildner

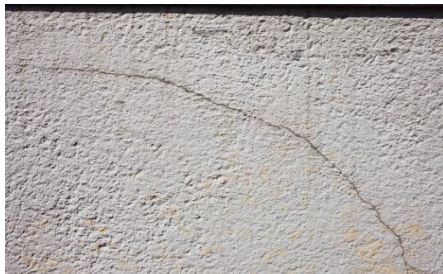
Beispiel für B.2 Risse durch Formveränderungen

- beide Risskategorien gehen durch die gesamte Putzlage und entstehen bereits im Untergrund/Wandbildner
- unterschiedliches Wärmeverhalten der Baustoffe/Wandbildner
- unterschiedliche Dehnungskoeffizienten der Baustoffe/Wandbildner
- Schrumpfung durch Trocknung

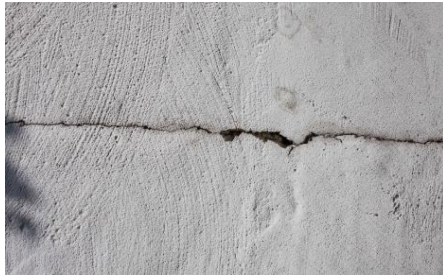
Beispiel für C.1 Bautechnische und konstruktionsabhängige Risse

- die Risse haben ihre Ursachen durch Schub der Geschossdecken, Fehlen der Trennfugenausbildung an Gebäudeanschlüssen, bautechnische Fehler wie z. B. unkoordinierte Zusammenfügung von Baustoffen

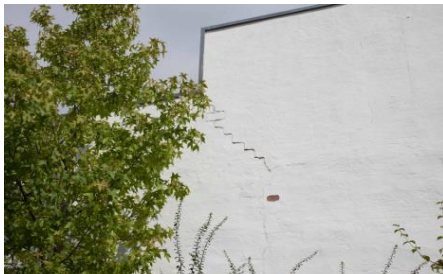
Beispiel für C.2 Baugrundbedingte Risse

- Beide Risskategorien sind ständig in Veränderung, deshalb der Begriff „dynamische Risse“
- die Risse entstehen durch Dehnung und Rückdehnung der Baustoffe/Wandbildner
- kraftschlüssig sind diese Risse nicht zu schließen, sie müssen demnach elastisch überbrückt werden

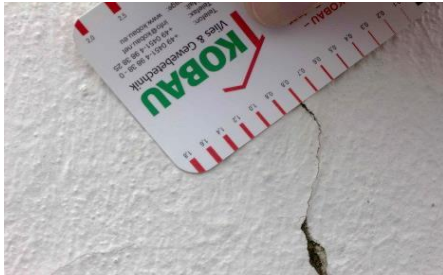
Die Länge der Risse kann z. B. mit dem Maßband, die **Rissbreite** mit der Schablone ermittelt werden.

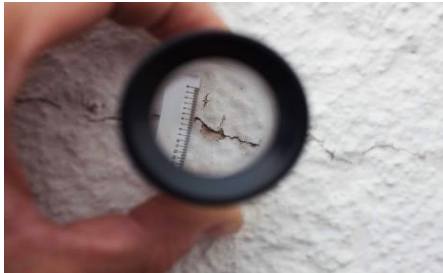
Feine Risse lassen sich sehr gut mit der Risslupe bewerten und messen. Die **Rissbreite** ist meist nicht so wichtig wie der **Rissverlauf**.

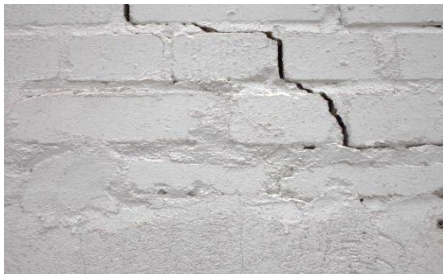
Beispiel für den Rissverlauf: Baudynamische Rissbildung

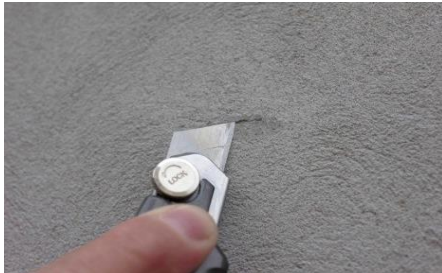
Mit der **Kratzprobe** lässt sich die Festigkeit der Oberfläche gut einschätzen.

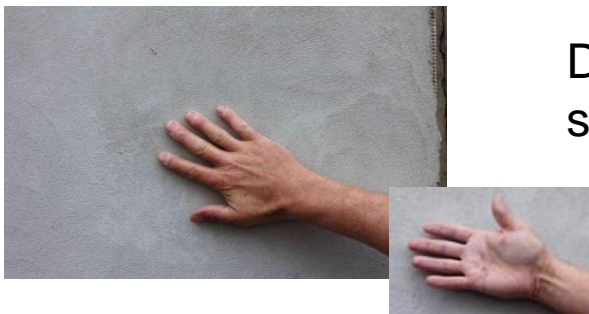
Die einfache **Wischprobe** verrät, ob die Oberfläche sandet oder nicht.

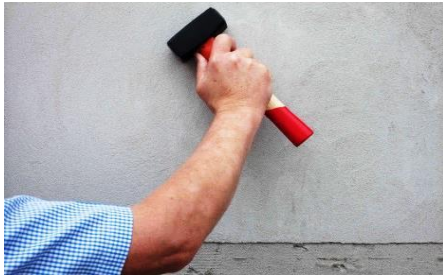
Putz-Hohllagenprüfung:

Hohllagen im Putz sind üblicherweise optisch nicht zu erkennen.

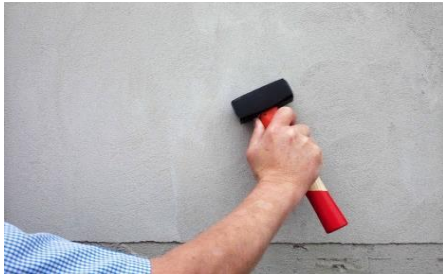
Die Putzoberfläche wird mit einem 1.000 g-Hammer abgerieben.

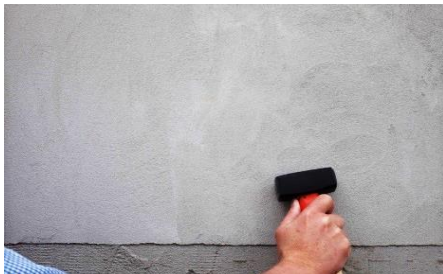
Hohllagen lassen sich akustisch erkennen.

Zur Kalkulation und Dokumentation Hohllagen markieren.

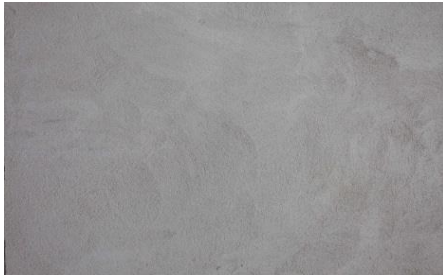
Die Saugfähigkeit lässt sich optisch so nicht erkennen. Der Untergrund könnte auch hydrophobiert oder versintert sein. Erst eine Benetzung mit Wasser gibt Aufschluss.

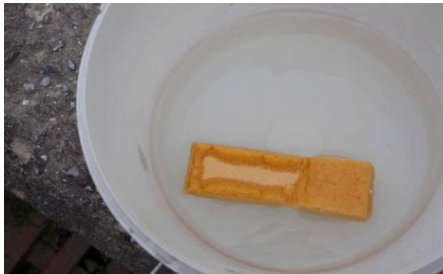
Benetzungsprobe mit dem Schwamm zur großflächigen Prüfung der Saugfähigkeit.

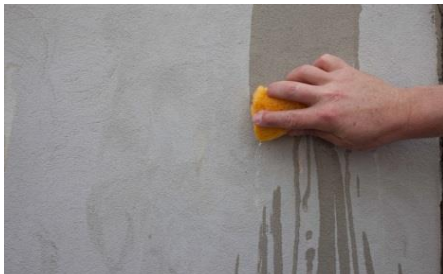
Mit dem Schwamm oder einer Sprühflasche mit Wasser lässt sich die Saugfähigkeit des Untergrundes schnell prüfen.

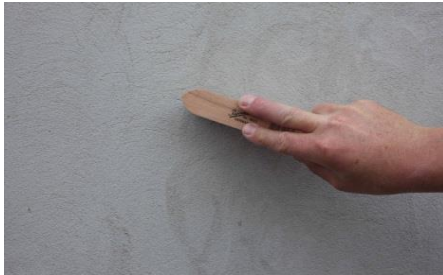
Die Oberfläche im Bereich der Prüfstelle muss zunächst gründlich gereinigt werden, z. B. mit der Drahtbürste.

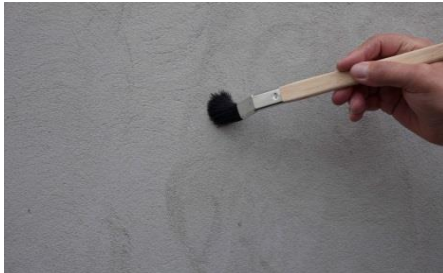
Gründliches Entstauben mit dem Pinsel oder einem Handfeger ist zwingend erforderlich. Es wird der Putz, nicht die Verschmutzung gemessen!

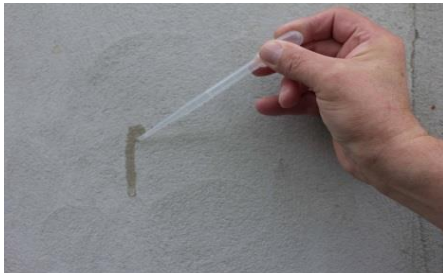
Gereinigte Prüffläche mit destilliertem Wasser benetzen.

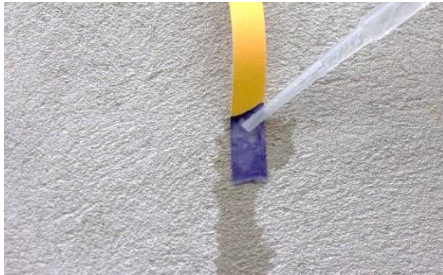
Indikatorpapier auf die Prüfstelle legen und ebenfalls benetzen. Nach kurzer Einwirkzeit zeigt sich bei „nicht neutralem Untergrund“ eine Verfärbung.

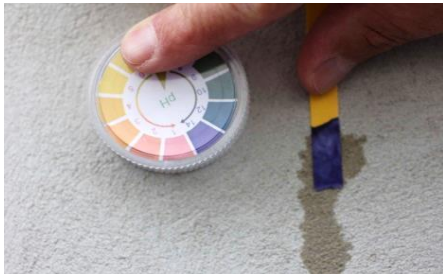
Die Alkalität kann auf der **pH-Wert**-Skala abgelesen werden. Die pH-Wert-Messung ist vor dem Einsatz von sensiblen Farbtönen erforderlich.

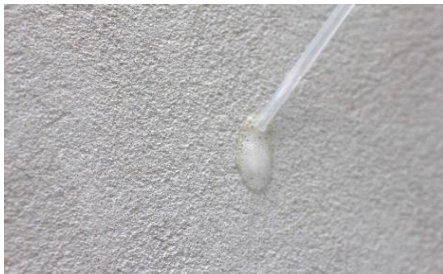
Salzsäuretest: 1 bis max. 5%ige Salzsäure mit der Pipette vorsichtig aufträufeln. Alkalische Untergründe reagieren auf Säure mit kurzer Schaumbildung.

Mit verdünnter Salzsäure kann eine Schaumbildung wahrgenommen werden.

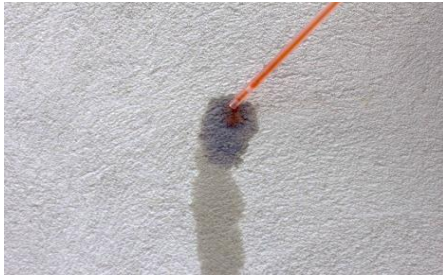
Alkalität kann auch mit einer **Universal-Indikator-Lösung** gemessen werden. *Vorsicht:* Die Verfärbungen sind je nach Untergrund schwer messbar.

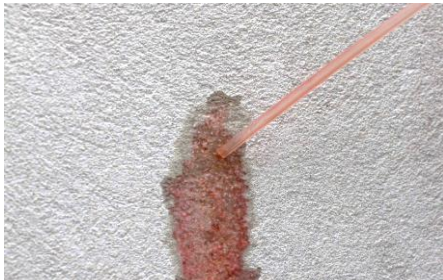
Ein saurer Untergrund lässt sich auf gleiche Weise mit Indikatorflüssigkeit nachweisen.

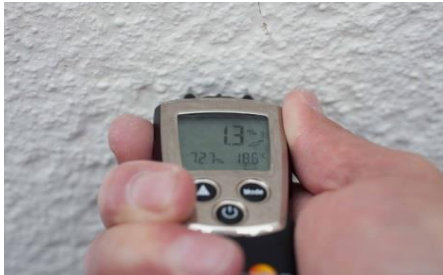
Die Feuchtigkeit kann mit dem Testo 606-2 im Zusammenhang mit der Umgebungstemperatur und der aktuellen Luftfeuchtigkeit gemessen werden.

Messungen können mit einem Feuchtigkeitsmessgerät, z. B. Testo 606-2, vorgenommen werden.

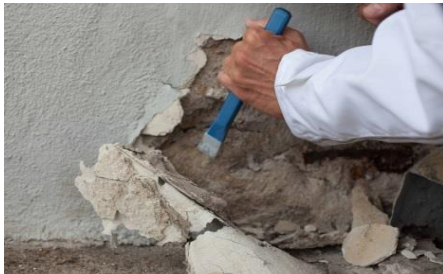
Feuchtigkeitsmessung an Schadstellen: Zunächst nicht haftenden alten Putz, Fugenmörtel oder Beton mit Hammer und Meißel entfernen.

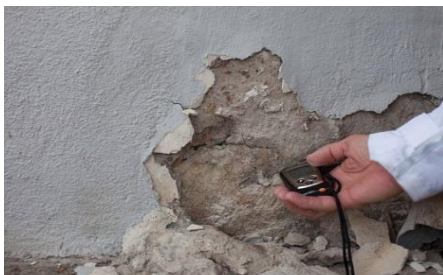
Messgerät fest in den Untergrund drücken, Feuchtigkeit messen und dokumentieren.

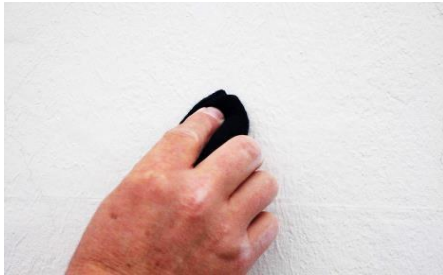
Wischprobe zur Feststellung der Kreidung. Mit der Hand oder mit einem dunklen Lappen bei hellen Farben.

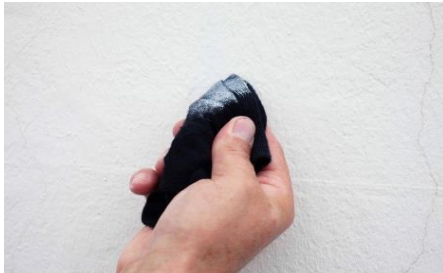
Mit einem dunklen Lappen lässt sich Kreidung auf hellem Untergrund leicht feststellen.

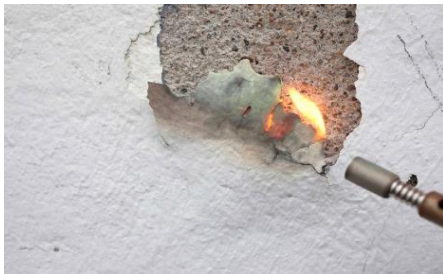
Flammprobe: Etwas Beschichtung vom Untergrund lösen und vorsichtig mit dem Bunsenbrenner anzünden. Organische Beschichtungen brennen und lassen sich grob im Geruch unterscheiden.

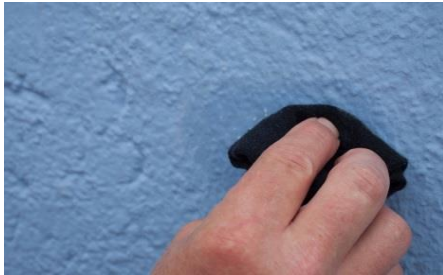
Eine Kunststoffdispersion kann mit dem **Lösemitteltest** nachgewiesen werden.

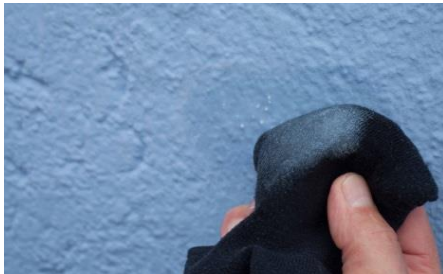
Bei Kontakt mit Lösemittel, zum Beispiel Nitro-Verdünnung, schmiert die Oberfläche.

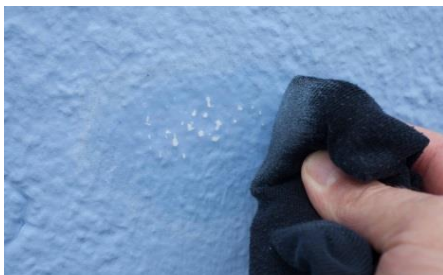
Der „Schmierfilm“ lässt sich abwischen.
Polymerisatharz-Farben lösen sich schnell an
und sind mit diesem Test gut zu ermitteln.

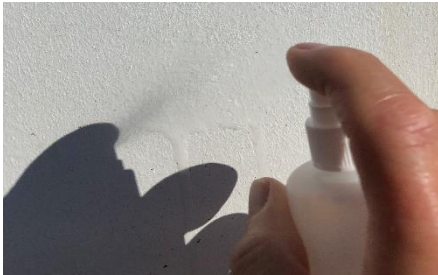
Benetzungsprobe: Zur Feststellung der Saugfähigkeit Wasser auf die Oberfläche sprühen.

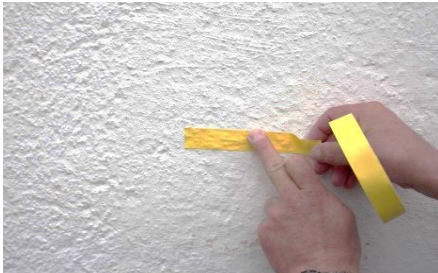
Klebeband-Abrissprobe zur Adhäsionsprüfung der Altbeschichtung. Gewebeklebeband aufkleben, fest andrücken und

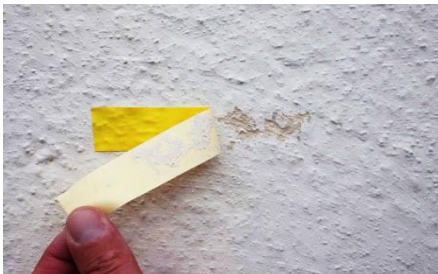
abreißen.

Wenn sich die Altbeschichtung dabei löst, ist die Verbundhaftung sehr schwach.

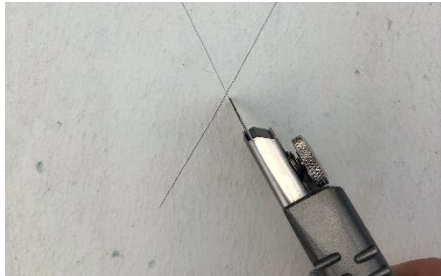
Kreuzschnittprobe: Zur Beurteilung der Altbeschichtung mit dem Cuttermesser ein X in die Beschichtung bis zum Untergrund schneiden.

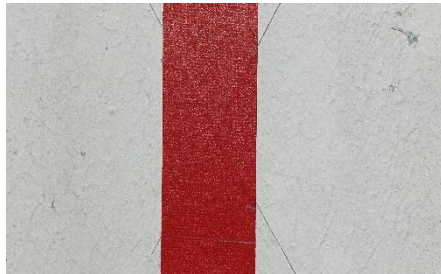
Klebeband-Abriss zur Adhäsionsprüfung der Altbeschichtung. Klebeband auf den Kreuzschnitt kleben und fest andrücken – schnell abreißen

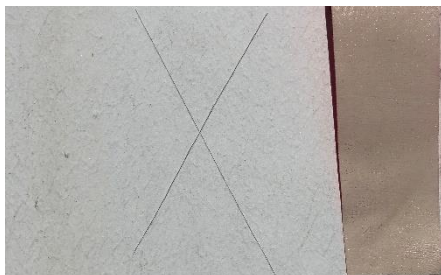
Wenn sich die Altbeschichtung nicht oder nur minimal im Randbereich löst, ist die Verbundhaftung stabil.

Hier: stabile Verbundhaftung.

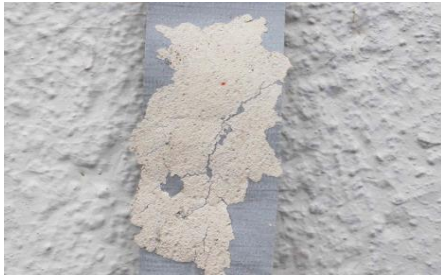
Zur **Dokumentation** den Abriss der Altbeschichtung fotografieren.

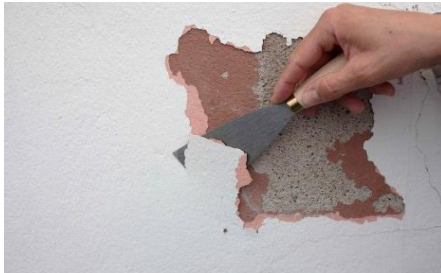
Mit dem Spachtelmesser wird die Adhäsion des Beschichtungsaufbaus auf dem Untergrund durch **Kratzen** geprüft.

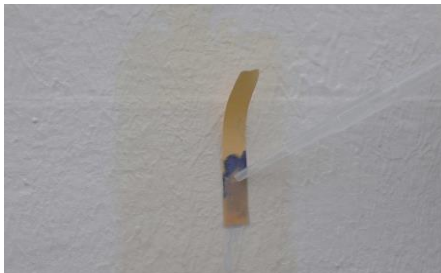
Nach Reinigung der Prüffläche kann die **Alkalität mit Indikatorpapier** gemessen werden.

Destilliertes Wasser mit der Pipette auftragen, Indikatorpapier einbringen.

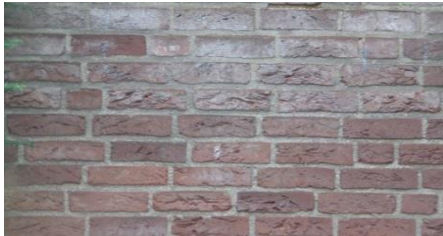
Ziegelmauerwerk muss vor aufsteigenden und rückseitigen Feuchtigkeitseinwirkungen gänzlich geschützt werden.

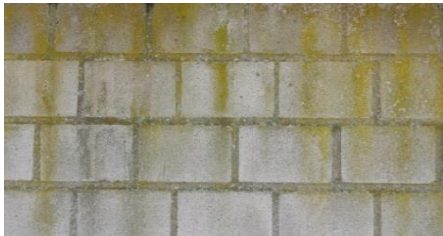
Kalksandstein-Vormauerstein ist ebenfalls gänzlich vor Feuchtigkeit zu schützen.

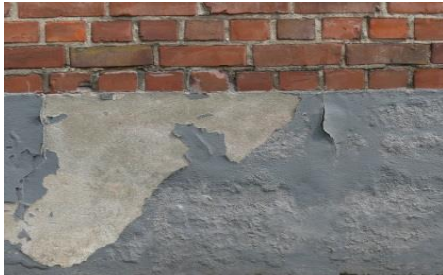
Chloride meist durch gelöste Streusalze. Die Salze werden sichtbar, wenn sie trocknen und dabei ihr Volumen vervielfachen.

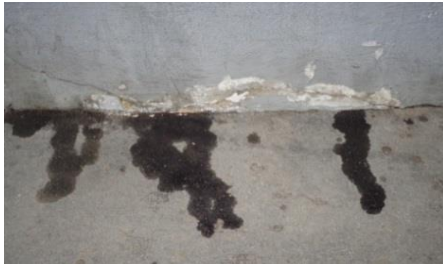
Nitrate können z. B. durch den Urin eines Hundes in den Untergrund gelangen.

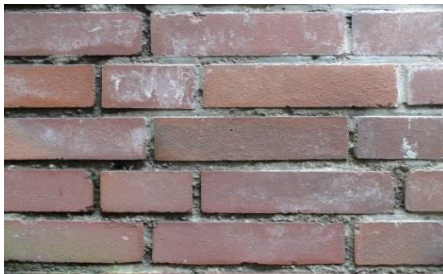
Carbonate/Sulfate mineralische Salzbildung, z. B. durch mineralische Bindemittel-Auswaschungen (Kalk, Zement) .

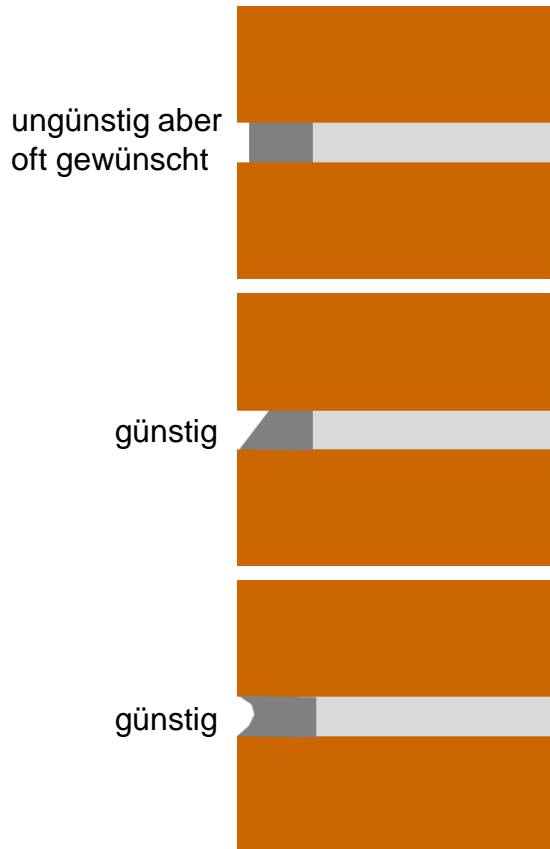
Bei der Vermauerung im Verband müssen Stoß- und Lagerfugen grundsätzlich vollflächig vermörtelt sein. In der Regel sollen die Stoßfugen 10 mm und die Lagerfugen 12 mm dick sein. Die Fugen von KS-Sichtmauerwerk sind hohlraumfrei (ohne Lunker und Risse) zu vermörteln. Die funktionierende Verbundhaftung zwischen KS-Stein und Mörtel ist wesentlich für die Qualität des Sichtmauerwerks und zwingende Voraussetzung für ein erfolgreiches Beschichtungsergebnis.

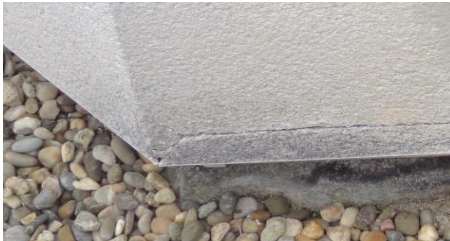
Abrisse an der **Sockelschiene**.

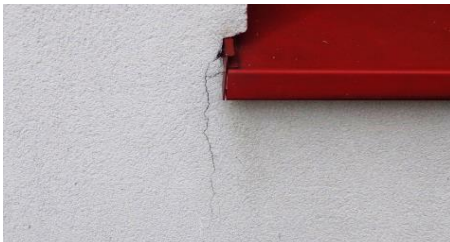
Abrisse an **Fensterbankanschlüssen**.

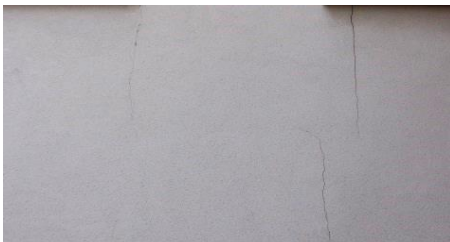
Bereich **Stoß- und Lagerfugenrisse**. Es sind die Maße der Dämmplatten an der Oberfläche zu erkennen.

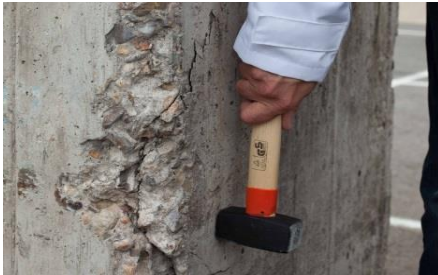
Zur **Prüfung auf Hohllagen** ist die Betonoberfläche mit einem Fäustel oder 1.000 g-Hammer abzuklopfen.

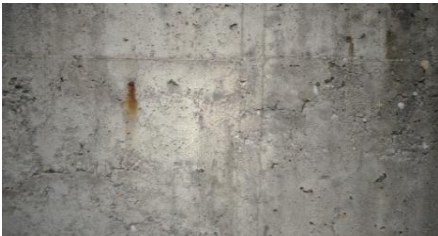
Erkennbare **Rostausläufer** zeigen korrodierten Baustahl oft in Verbindung mit Hohlstellen.

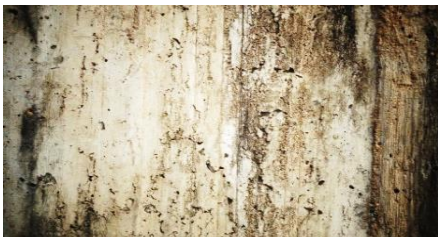
Poren und **Lunker** entstehen bei der Betonfertigung durch überschüssiges Wasser und/oder durch Lufteinschlüsse.

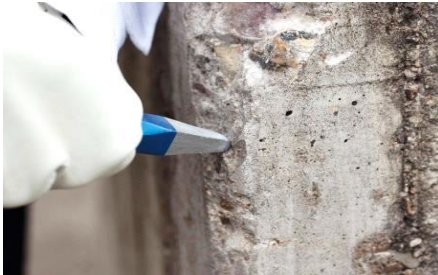
Mit dem Spitzmeißel an einer Ecke am Beton eine frische Ausbruchstelle schlagen.

Bewehrungen dürfen nicht freiliegen. Sie sollen entsprechend DIN 1045 überdeckt sein. Zur Messung des bereits neutralisierten Betons über dem Baustahl wird die **Karbonatisierungstiefenmessung** empfohlen.

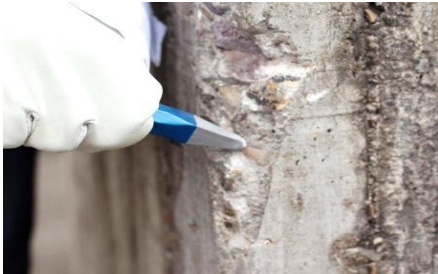
Loses Material entfernen, Ausbruchstelle grob entstauben.

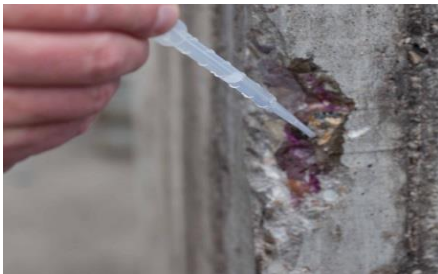
Phenolphthalein oder Thymolphthalein mit der Pipette auftragen.

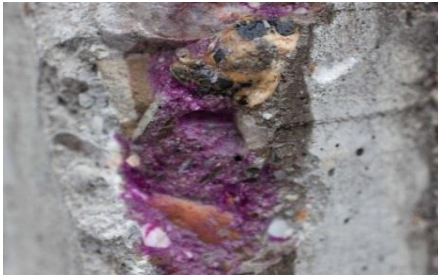
Der rotviolette Bereich ist hoch alkalisch.
Thymolphthalein reagiert exakt bei pH-Wert $\geq 9,5$
Phenolphthalein bei ca. 9,5.

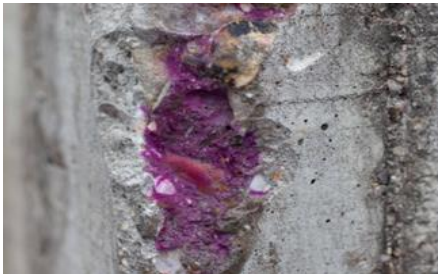
Der nicht gefärbte Bereich ist demnach bereits stärker karbonatisiert. Tiefe mit dem Maßband etc. messen und dokumentieren.

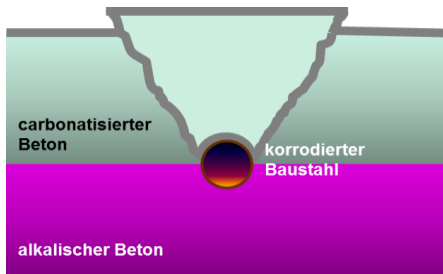
Karbonatisierter Beton ist neutral. Stahl beginnt zu rosten.

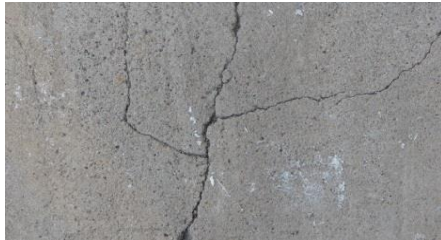
Risse im Estrich

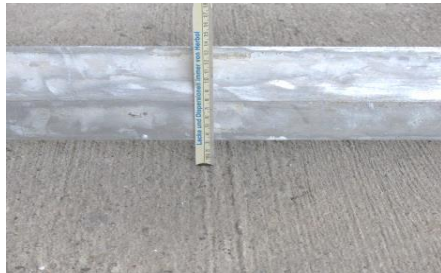
Größere **Unebenheiten**

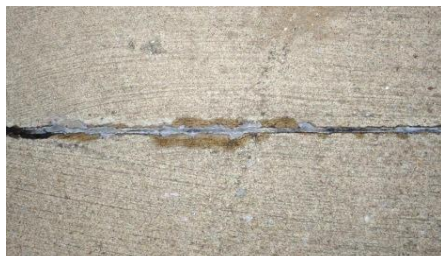
Nicht funktionstüchtige **Dehnungsfugen**

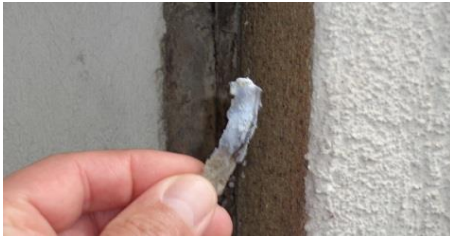
Flammprobe: Etwas Dichtstoff aus der Fuge herausschneiden und vorsichtig mit dem Bunsenbrenner anzünden. Charakteristik siehe Tabelle.

Dichtstoffe lassen sich durch die Flammprobe differenzieren. Zum Beispiel ist Thiokol (Markenname) bzw. Polysulfid schon bei einfacher Geruchspröbe als sehr künstlich, chemisch zu erkennen. Bei der Flammprobe entsteht äußerst stechender Geruch.

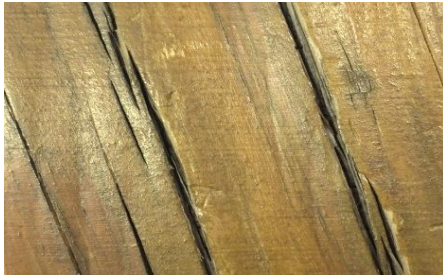
BFU Baufurnier Sperrholzplatten
Oberfläche nach Bewitterung:
Meist sind deutlich Risse zu erkennen

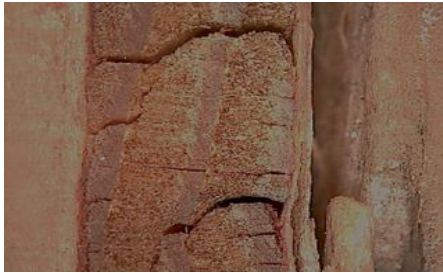
BFU Baufurnier Sperrholzplatten
Bewitterte Seitenfläche unter der Lupe

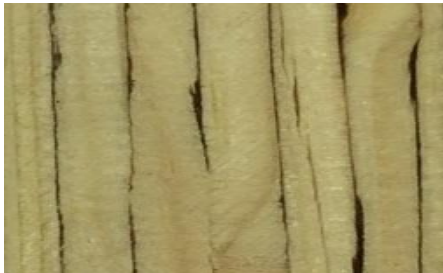
BFU Baufurnier Sperrholzplatten (Multiplex)
Nicht bewitterte Seitenansicht

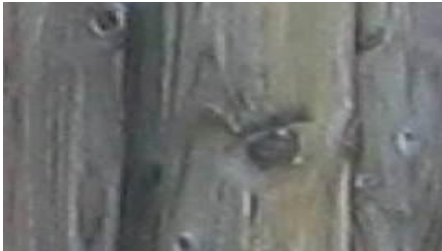
Beispiele der visuellen Prüfung auf Holz sind: **Vergraute Holzoberfläche** durch Lignin-Abbau und anschließender Pilzbildung.

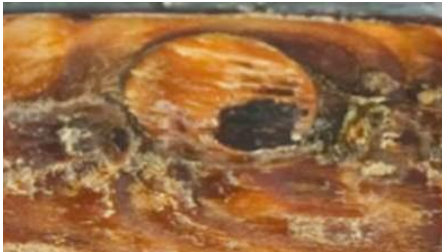
Äste in der Holzoberfläche.

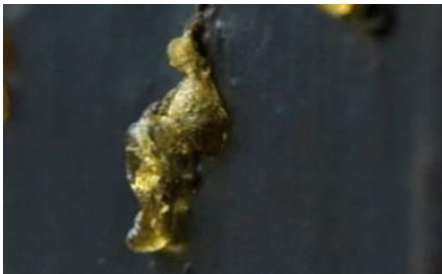
Harzausläufer üblich bei harzreichen Nadelhölzern.
Zum Beispiel: Fichte-, Tanne-, Kiefersplintholz
Weitere Beispiele siehe **BFS-Merkblatt Nr. 18**.

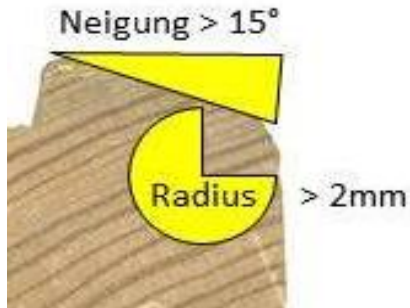
Fensterkonstruktion prüfen auf: Ablaufneigung von $>15^\circ$ und einer Kantenrundung mit einem Radius von $> 2 \text{ mm}$.

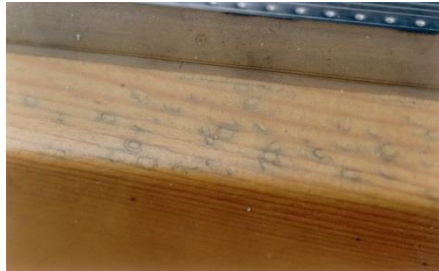
Hagelschäden – schnell mit oberflächlichem Pilzbefall zu verwechseln. Die feinen Risse und Vertiefungen sind mit der Lupe deutlich sichtbar.

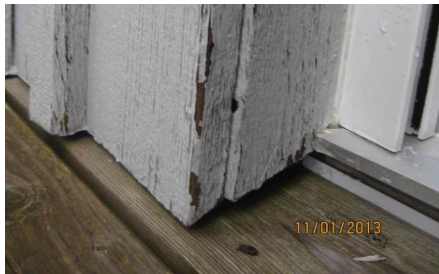
Wasserführung, Ablauf, Anschlüsse, Hirnholzabdichtung etc.

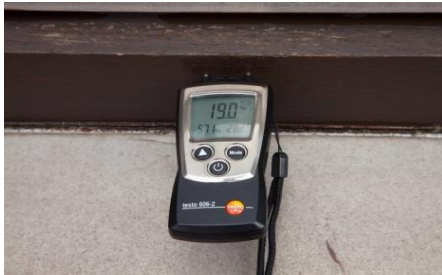
Feuchtmessung: Mit dem Testo 606-2 auf die Holzart eingestellt und min. 5 mm in den Untergrund gedrückt.

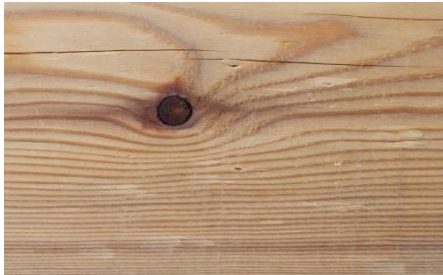
Leider kommt es immer wieder vor, dass abgelaugte Hölzer nicht vollständig neutralisiert werden.

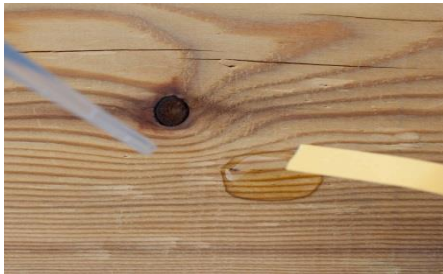
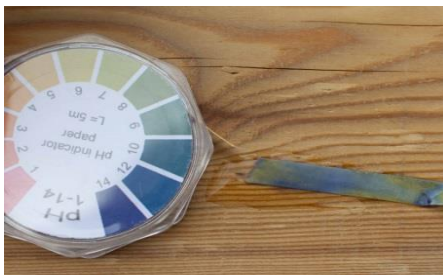
Zeigen sich nach der Lackierung Salze, ist es meist zu spät. Ein Test mit Indikatorpapier und destilliertem Wasser

zeigt den pH-Wert der Oberfläche.

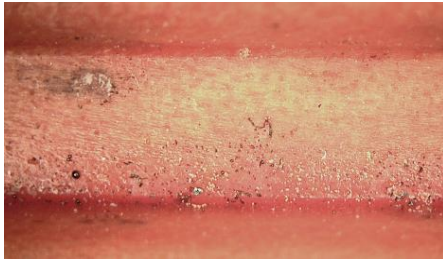
Eisenspäne können durch stumpfes Hobeln oder Sägen, Schleifen mit Stahlspänen etc. ins Holz gelangen.

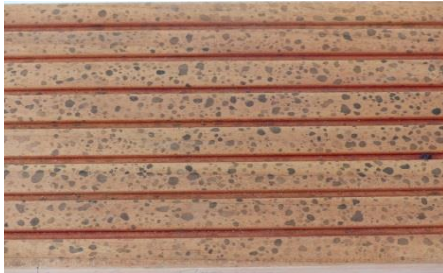
Die Oberfläche wirkt fleckig - ähnlich wie Pilzbefall nach Hagelschlag.

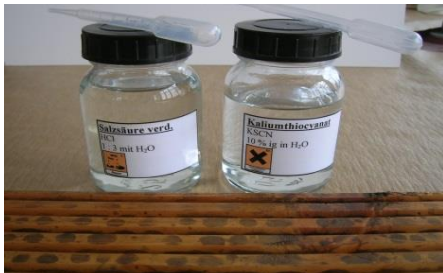
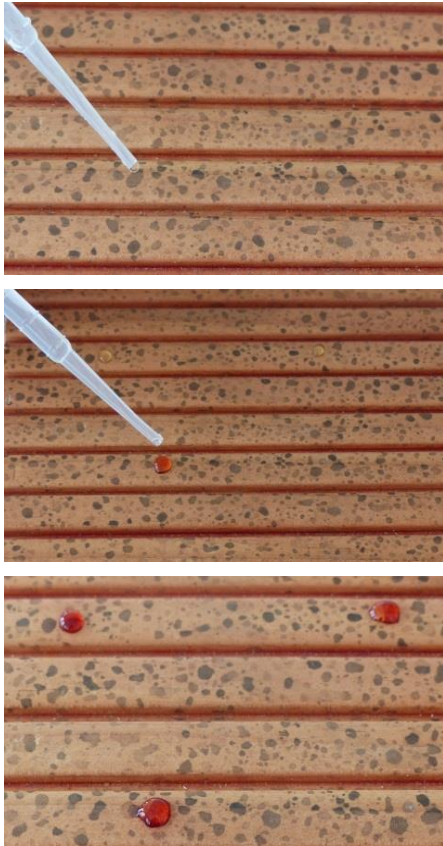
Eisen-Nachweis mit 2 Testflüssigkeiten:

- Verdünnte Salzsäure (5%ig bis max. 7,5%ig)
- Kaliumthiocyanat

Lösen der eisenmetallischen Bestandteile mittels Einsatzes verdünnter Salzsäure. Hierbei wird metallisches Eisen (in diesem Fall Rost) in ionische Form (Eisen-III-Chlorid) überführt.

Nach kurzer Einwirkung Kaliumthiocyanat auftragen.

Der Nachweis der Eisen-Ionen erfolgt dann durch Komplexierung der Eisen-Ionen zu Pentaqua-thiocyanoferrat-III, welches eine charakteristische, blutrote Färbung besitzt.

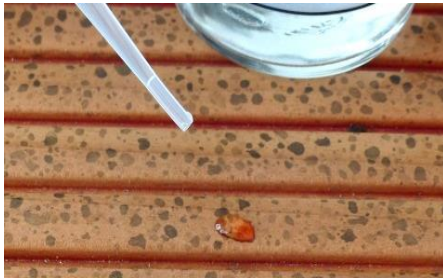
Alternativ kann **Thioglykolsäure** auch Mercaptoessigsäure (auch in Dauerwellenmitteln und Enthaarungscremes enthalten) eingesetzt werden. Bei Anwesenheit von Eisen entsteht ebenfalls eine intensive Rotfärbung.

Hexacyanoferrat oder gelbes bzw. rotes **Blutlaugensalz** kann zum Fe^{2+} (gelb) oder Fe^{3+} (rot) - Nachweis eingesetzt werden. Bei Anwesenheit von Eisen entsteht ein tiefblaues **Berliner Blau**.

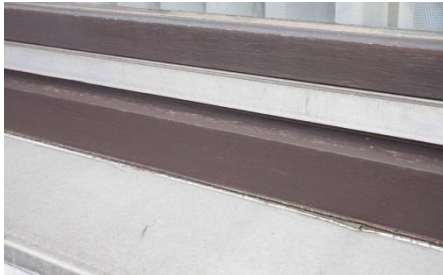
Abrissprobe: Zur Prüfung der stabilen Verbundhaftung der Altbeschichtung zum Untergrund.

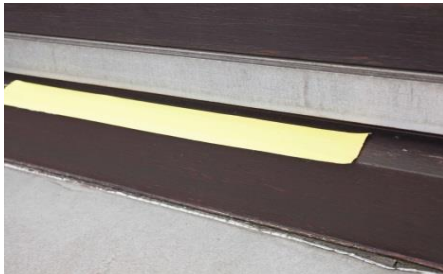
Tesa 4651 aufkleben und abreißen!

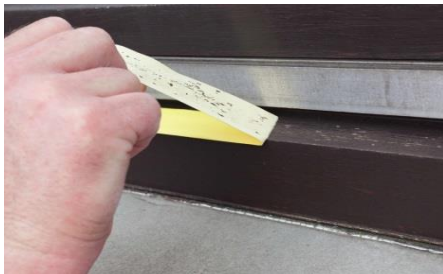
Die vorhandene Beschichtung soll am Untergrund verbleiben.

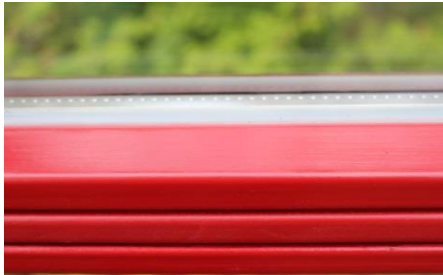
Benetzungsprobe: Es kommt vor, dass die Glasversiegelung oder ggf. auch Anschlussfuge mit „nicht“ anstrichverträglichem Dichtstoff, z. B. säurevernetzendem Silikon, ausgeführt ist.

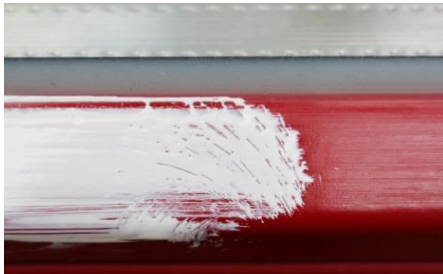
Insbesondere die unerwünschten Silikonunterwanderungen können mit einer Benetzungsprobe sichtbar gemacht werden.

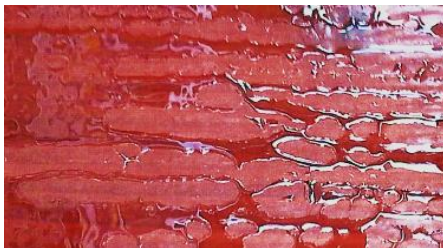
Silikonunterwanderungen führen zu einem starken Abperlen der Überholungsbeschichtung.

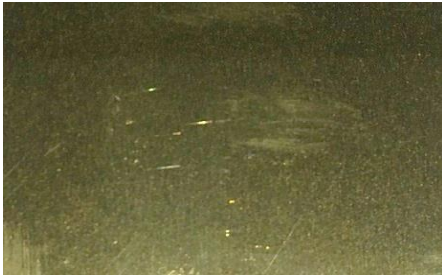
Messing: Die Oberfläche entfetten und von Korrosionsprodukten gründlich reinigen. Dazu geeignet ist 10%ige Salzsäure in Alkohol.

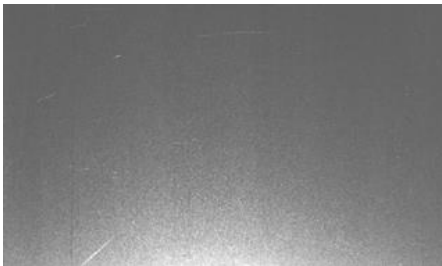
Edelstahl: Rostfreier Edelstahl (z. B. V2A) ist meist nicht für Beschichtungen vorgesehen. Geringere Qualitäten entfetten und entrosten min. St 2 nach EN ISO 12944-4

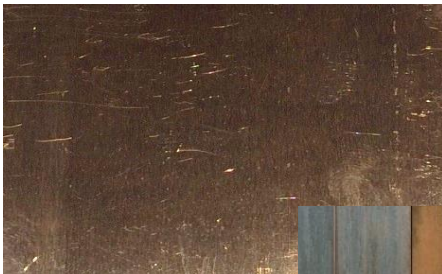
Kupfer: Die Oberfläche entfetten und von Korrosionsprodukten gründlich reinigen. Dazu geeignet ist 10%ige Salzsäure in Alkohol.

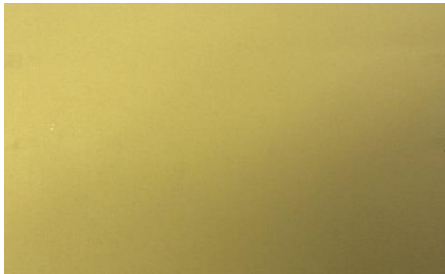
Für die Beschichtung **anodisch oxidierter (eloxierter)** Aluminiumbauteile kann **keine** allgemeine Empfehlung ausgesprochen werden. Diese stellt besondere Anforderungen an die Untergrundvorbereitung und Beschichtung. Grundsätzlich schriftliche Empfehlung durch Beschichtungsstoffhersteller einholen.

In der Vergrößerung sehen Eloxale wie senkrecht stehende Nadeln aus.

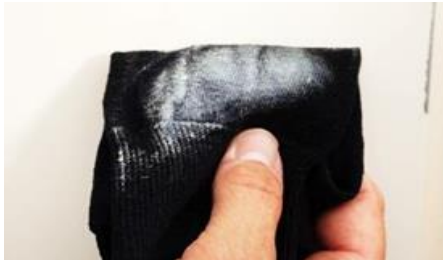
Pulverbeschichtete Aluminiumoberflächen, siehe BFS-Merkblatt Nr. 24 „Beschichtungen auf pulverlackierten Oberflächen“, Stand Oktober 2000, oder hier unter Kreidungsbewertung.

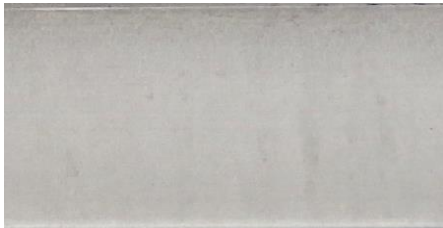
Rohe Aluminiumoberflächen sind grundsätzlich mit einer Oxidationsschicht, Ölen und Fetten, meist in Kombination mit Ruß und Feinstaub, bedeckt. Daher muss immer gründlich gereinigt werden. Auf Aluminium keine starken Basen oder Säuren einsetzen. Die Oberflächen vertragen einen pH-Wert von 5 – 8. Es wird Kaltreiniger empfohlen.

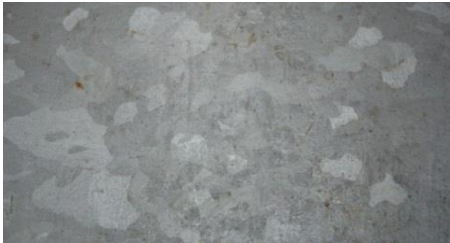
Verzinkter Stahl ist meist durch die markante „Zinkblume“ zu erkennen. Vorsicht! **Weißrost** auf Zinkoberflächen ist meist eher schwer oder gar nicht zu erkennen.

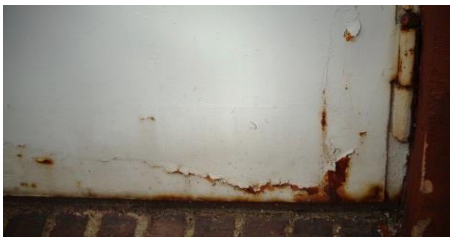
Korrosion auf Eisen ist durch die intensive bräunliche Verfärbung schnell zu erkennen. Nicht tragfähige Beschichtung entfernen, reinigen und entrosten - min. St 3 oder SA2 ½ nach EN ISO 12944-4

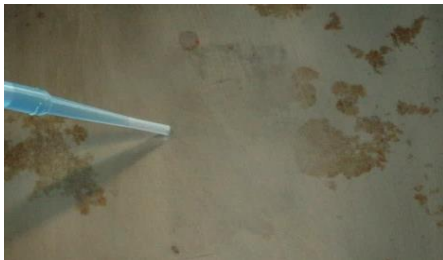
Eisenmetall kann mit gelöstem Kupfersulfat auf Trennschichten wie Walzhaut und Zunder geprüft werden.

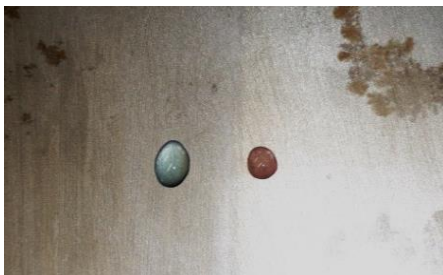
Nach wenigen Sekunden lässt sich eine Kupferfärbung auf dem Eisenmetall feststellen. Ohne direkten Eisenkontakt bleibt die Testflüssigkeit hellblau.

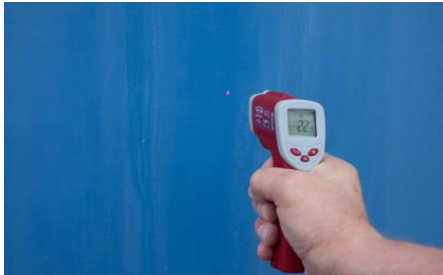
Temperatur der zu beschichtenden Metalloberfläche mit dem Laser-Thermometer messen.

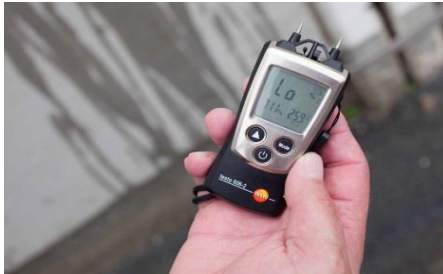
Mit dem Testo 606-2 die Umgebungstemperatur und die Luftfeuchtigkeit messen.

Bitte eine Sicherheit von + 3 °C über dem Taupunkt einhalten.

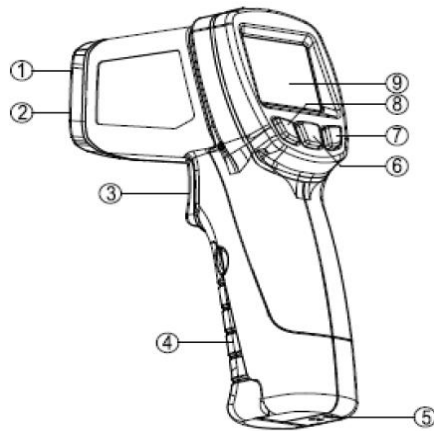
1. Laser
2. Infrarot-Sensor
3. Messtaste
4. Batteriefach
5. K-Fühler-Anschluss
6. Mode-Taster
7. Laser/Hintergrundbeleuchtung
8. °C/°F Umschaltung
9. LC Display

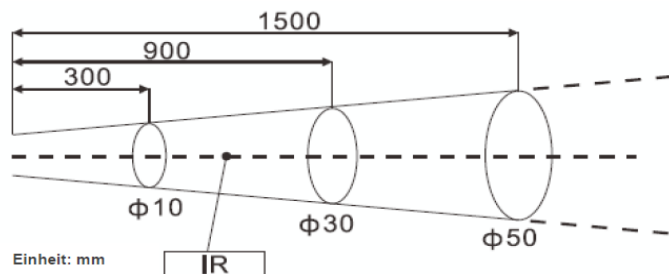
Um genaue Messergebnisse zu erzielen, muss das Messobjekt größer als der Messfleck des Infrarot-Thermometers sein. Die ermittelte Temperatur ist die Durchschnittstemperatur der gemessenen Fläche. Je kleiner das Messobjekt ist, desto kürzer muss die Entfernung zum Infrarot-Thermometer sein. Das Verhältnis Entfernung zu Messfleckgröße beträgt 30:1 und kann dem dargestellten Diagramm entnommen werden.

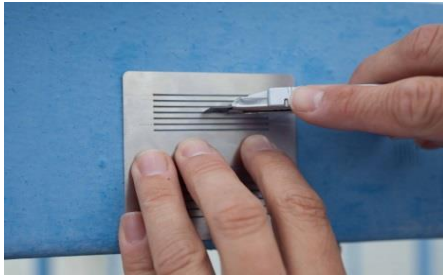
Edelstahl-Schablone auflegen und mit dem kleinen Cutter-Messer vorsichtig „nur die Beschichtung“ durchtrennen.

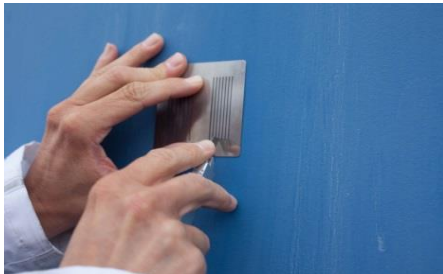
Versetzt im 90° Winkel das Gitter schneiden.

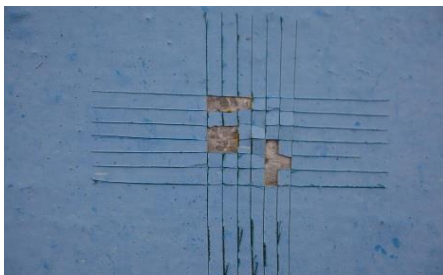
Gelöste Farbreste entfernen und Ergebnis anhand der Tabelle bewerten.

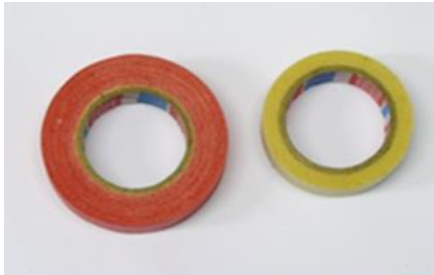
Seit 2013 ist die Vorgehensweise zum Entfernen der bei Gitterschnitt gelösten Beschichtung nicht mehr festgelegt. Es muss also kein definiertes Klebeband eingesetzt werden. Begründet wurde die Änderung auch durch abweichende Adhäsion des Klebebandes, was zu verfälschten Ergebnissen führte.

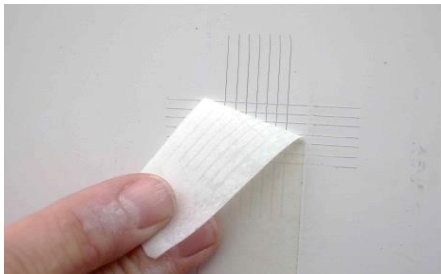
Leicht klebendes Band wie das Tesa 4331 hat sich bewährt und wird auch von uns für die Nutzer des Prüfkoffers empfohlen. Durchführung und Auswertung der Gitterschnittprobe setzt Erfahrung voraus.

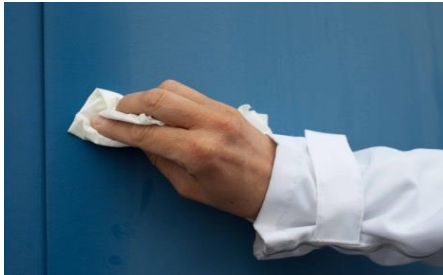
Wischprobe auf dunkel lackierten Metalloberflächen mit hellem Lappen durchführen.

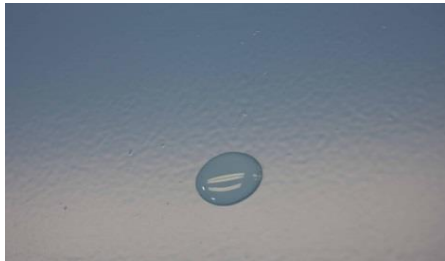
Alkyd-Nachweis:

Natronlauge 5%ig auf die Lackoberfläche träufeln und ca. 5 Minuten einwirken lassen.

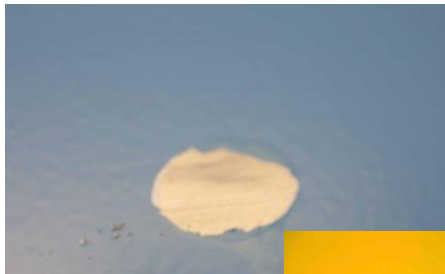
Der Öl-Anteil beginnt zu verseifen. Eine Verfärbung tritt bereits nach 1 - 2 Minuten auf.

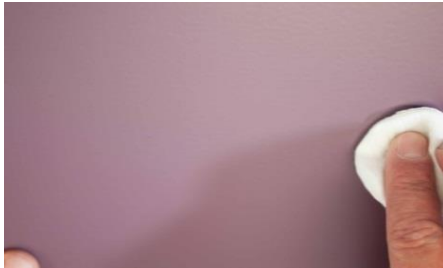
Lösemittelprobe: Zur Bestimmung der Bindemittelart von Lacken. Lösemittel mit Wattestäbchen oder –pad unter gleichmäßigem Druck mehrmals wischen.

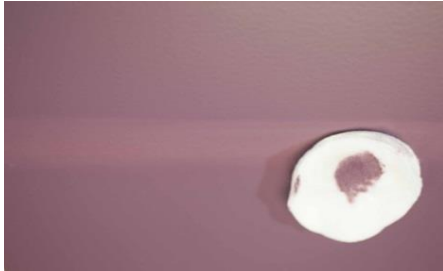
Mit aromatenfreier Verdünnung, Kunstharz-Verdünnung V 40 oder Nitro-Verdünnung lassen sich Lacke unterschiedlich anlösen.

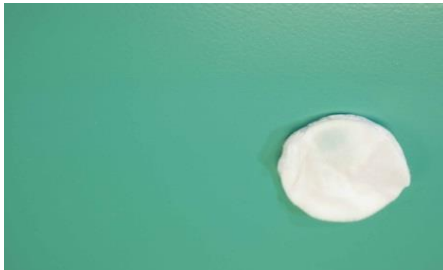
2K EP Lacke - wie im Bild - lösen sich weniger schnell als reine Acryllacke, PU verstärkte Acryllacke, Alkydharzlacke oder PU verstärkte Alkydharzlacke.

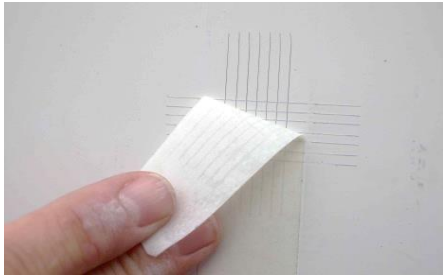
Beispielsweise sind **Transportbeschichtungen** und **Coil-Coatings** dringend zu prüfen. Neben der Bindemittelbestimmung unbedingt auch die Verbundhaftung und Kreidung prüfen.

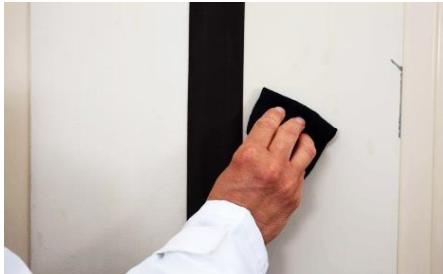
Bewertung kreidender Oberflächen. Durch einfache Wischprobe mit einem dunklen Lappen

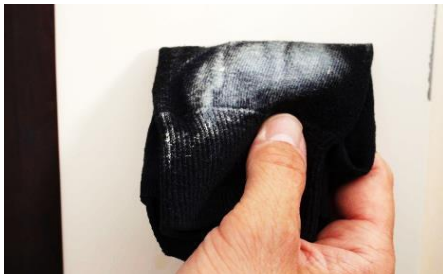
wird die Kreidung deutlich sichtbar.

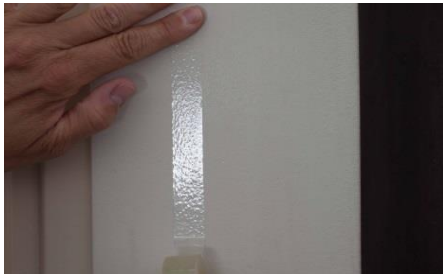
Transparentes Klebeband auf die kreidende Oberfläche aufkleben und abziehen, danach

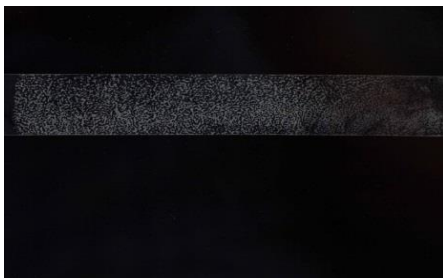
auf schwarzen Untergrund kleben. Der Grad der Kreidung kann anhand nachfolgender Tabelle eingestuft oder bewertet werden.
