Ratgeber Untergrundanalyse

Baustellenübliche Mess- und Prüftechnik
mit dem Herbol Fassaden-Prüfkoffer

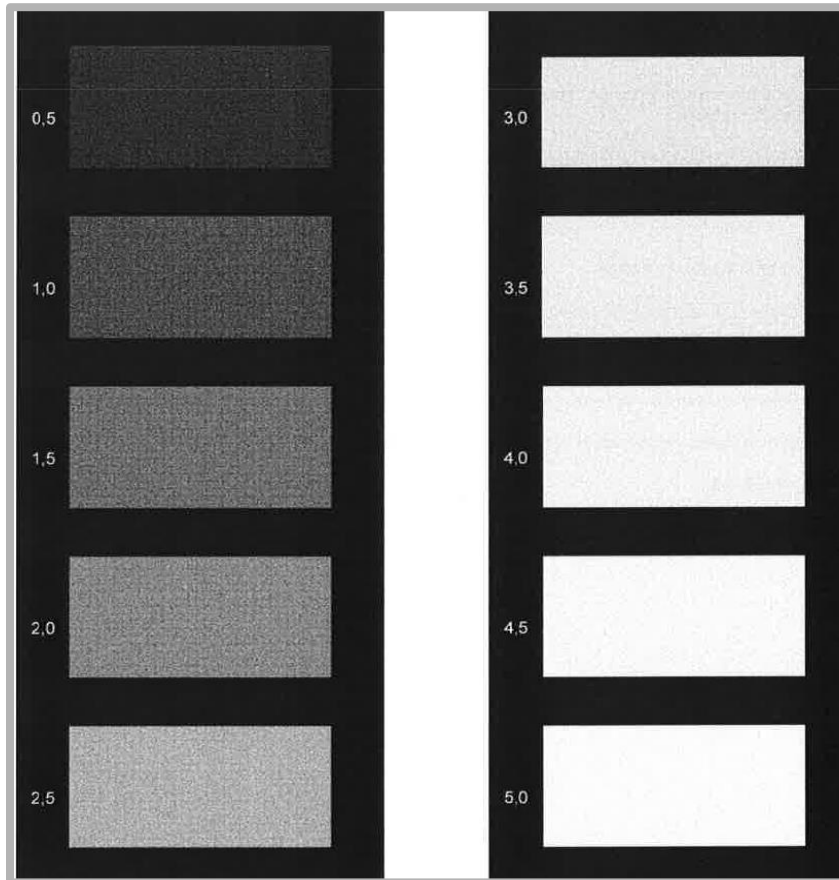
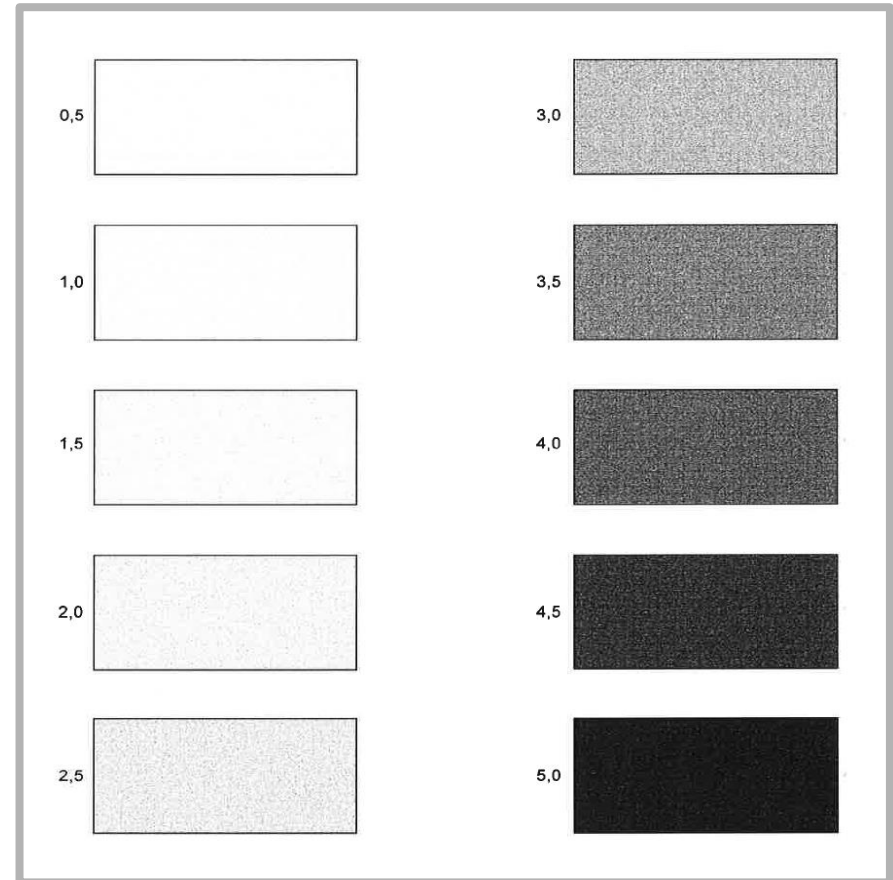
Vergleichsmuster für die Kreidungsgrade 0,5 - 5 nach DIN EN ISO 4628-6

auf schwarzen Untergrund kleben. Der Grad der Kreidung kann anhand nachfolgender Tabelle eingestuft oder bewertet werden.

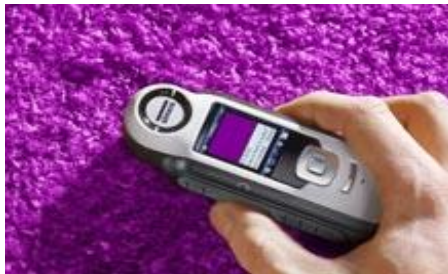
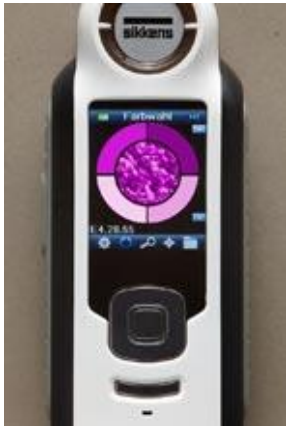
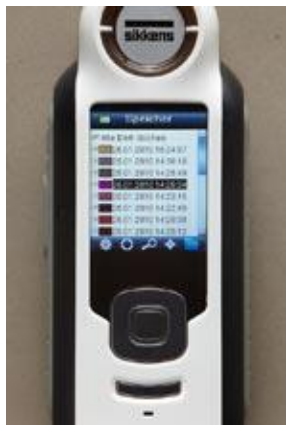
Eine messtechnische Erfassung ist nicht *baustellenüblich*. Allerdings erleichtern moderne Geräte die Farbfindung. Der Colorado, auf dem die beliebtesten Herbol und Sikkens- sowie einige Wettbewerbs-Kollektionen wie RAL verfügbar sind, arbeitet dreidimensional und erkennt so die passenden Farbtöne. Das handliche Gerät unterscheidet bis zu 45.000 Farbtöne.

Dank Texteingabe, Mikrofon und Lautsprecher können Informationen zu den ausgewählten Farbtönen zum Objekt und zum Kunden eingegeben, aufgesprochen und abgehört werden. Der gemessene Farbton kann via USB-Verbindung vom Colorado auf den Rechner übertragen werden. Das Besondere: Der Farbtonnavigator ermöglicht die gezielte Suche nach dem Wunschfarbton.

Zur Aktualisierung des Colorado BT (Capsure RM200 BT) mit den neuesten Kollektionen oder der aktuellen Firmware, ist die Installation der im Lieferumfang (CD-ROM) enthaltenen Synchronisations-Software (CapsureSyncSetup.exe) erforderlich.

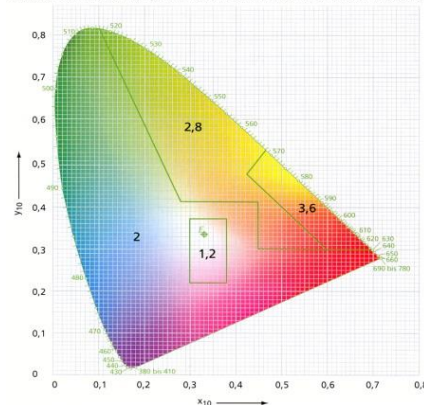
Abbildung: Farbdifferenzen in ΔE^*_{90} -Werten nach DIN 6174 bzw. ISO 7724 bei normalen Anforderungen

Bei normalen Anforderungen werden Abweichungen nach DIN 6174 folgende Delta-E akzeptiert

Gelbbereich =	Delta E (ΔE) = 2,8
Rotbereich =	Delta E (ΔE) = 3,5
Pastellbereich = geringes Croma	Delta E (ΔE) = 1,2
Blaubereich =	Delta E (ΔE) = 2
